Affaire : ES44.23.0825

Réhabilitation de 3 Hangars de l'Aérodrome
49 CHOLET

DIAG.01 – HANGAR 1 RAPPORT DIAGNOSTIC CHARPENTE

PHASE DIAG

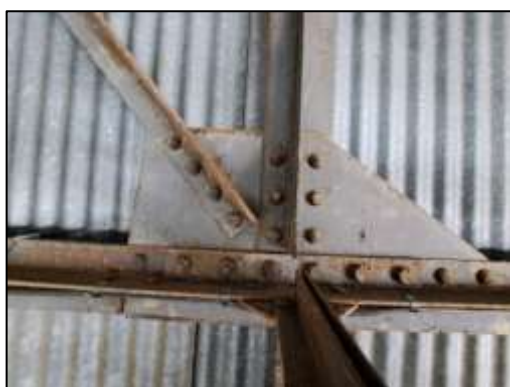
- Le type de protection présent sur la charpente est une peinture antirouille
- La protection est globalement en bon état de conservation
- Cependant des traces de corrosion sont présentes sur certains éléments

1 – Protection globalement en bon état

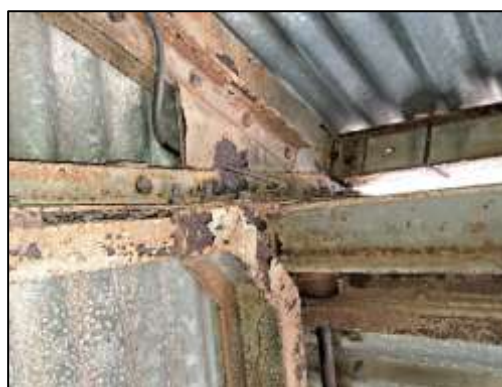
2 – Traces de corrosion sur la charpente

- La protection des éléments est globalement en bon état
- Quelques traces de corrosion sont quand même présentes sur la charpente
- Aucune déformation particulière n'a été constatée

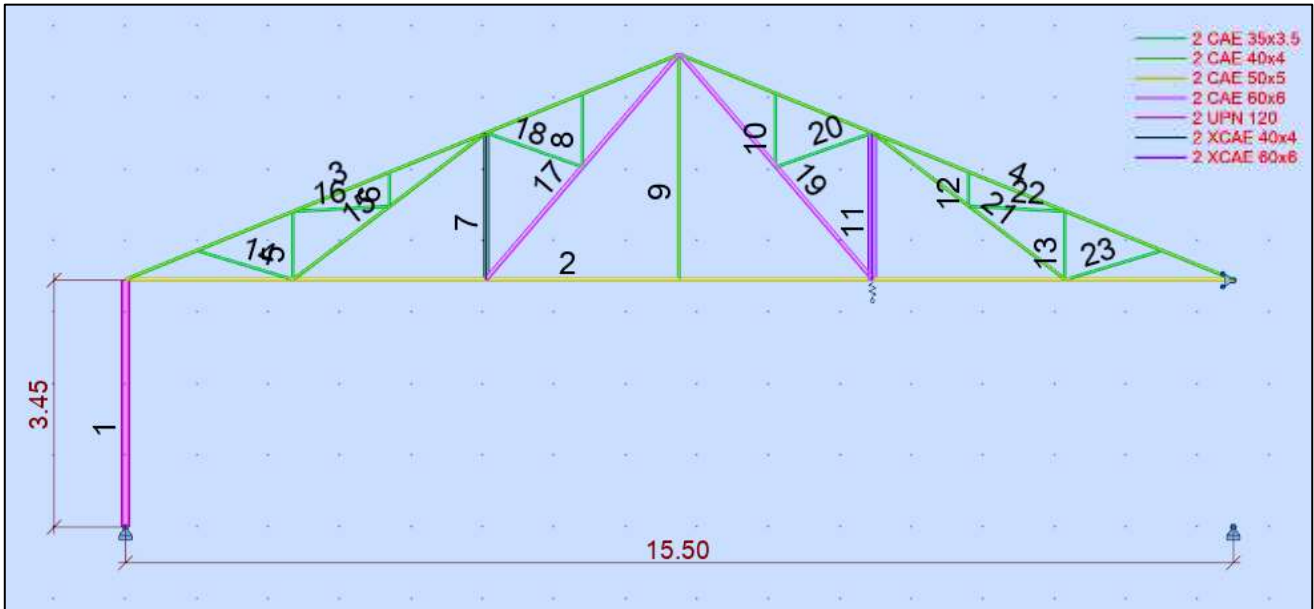
4.4 Fermes treillis – Files 2, 3 et 4

- La contrainte dans les membrures supérieures n'est pas conforme, le manque de maintien au flambement hors plan engendre des contraintes trop importantes
- Les déformées sont admissibles
- Les assemblages sont conformes
- **Les fermes treillis ne sont donc pas justifiées sous charges actuelles**

→ Afin de limiter le flambement hors plan de la membrure supérieure, des bracons pourront être ajoutés

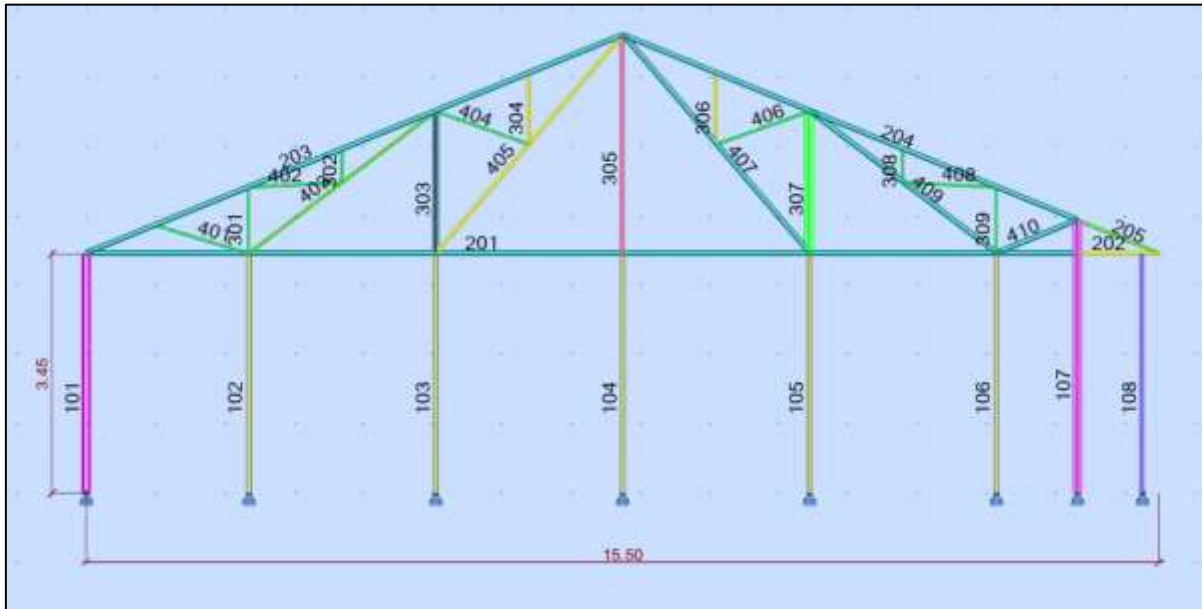
4.6 Portiques treillis – Files 1 et 5

- La contrainte dans le portique n'est pas conforme, les sections sont trop faibles par conséquent le taux de contrainte admissible est dépassé
- Les déplacements en tête de poteaux ne sont pas admissibles
- Les assemblages sont conformes
- **Les portiques treillis ne sont donc pas justifiés sous charges actuelles**

→ Une jambe de force pourra être ajoutée afin de stabiliser horizontalement la structure

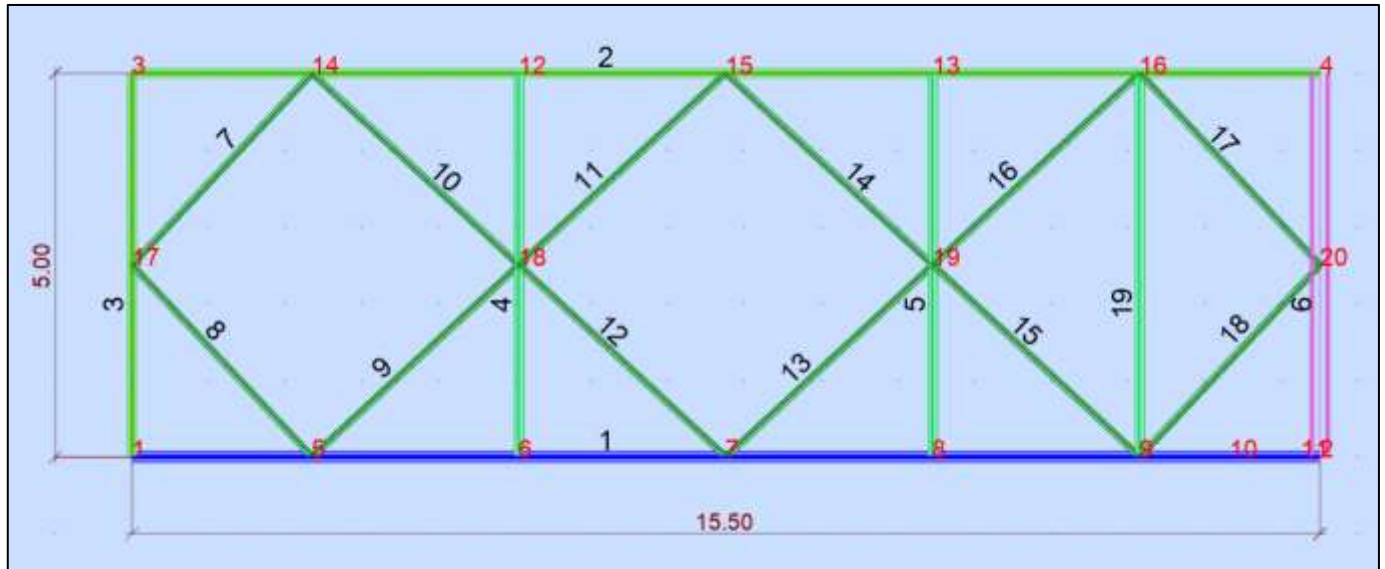
4.8 Contreventement transversal

- La contrainte dans certaines diagonales n'est pas conforme
- Les déformées sont admissibles
- Les assemblages sont conformes
- **Le contreventement n'est donc pas justifié sous charges actuelles**

→ Les sections pourront être doublées afin de permettre la reprise des efforts

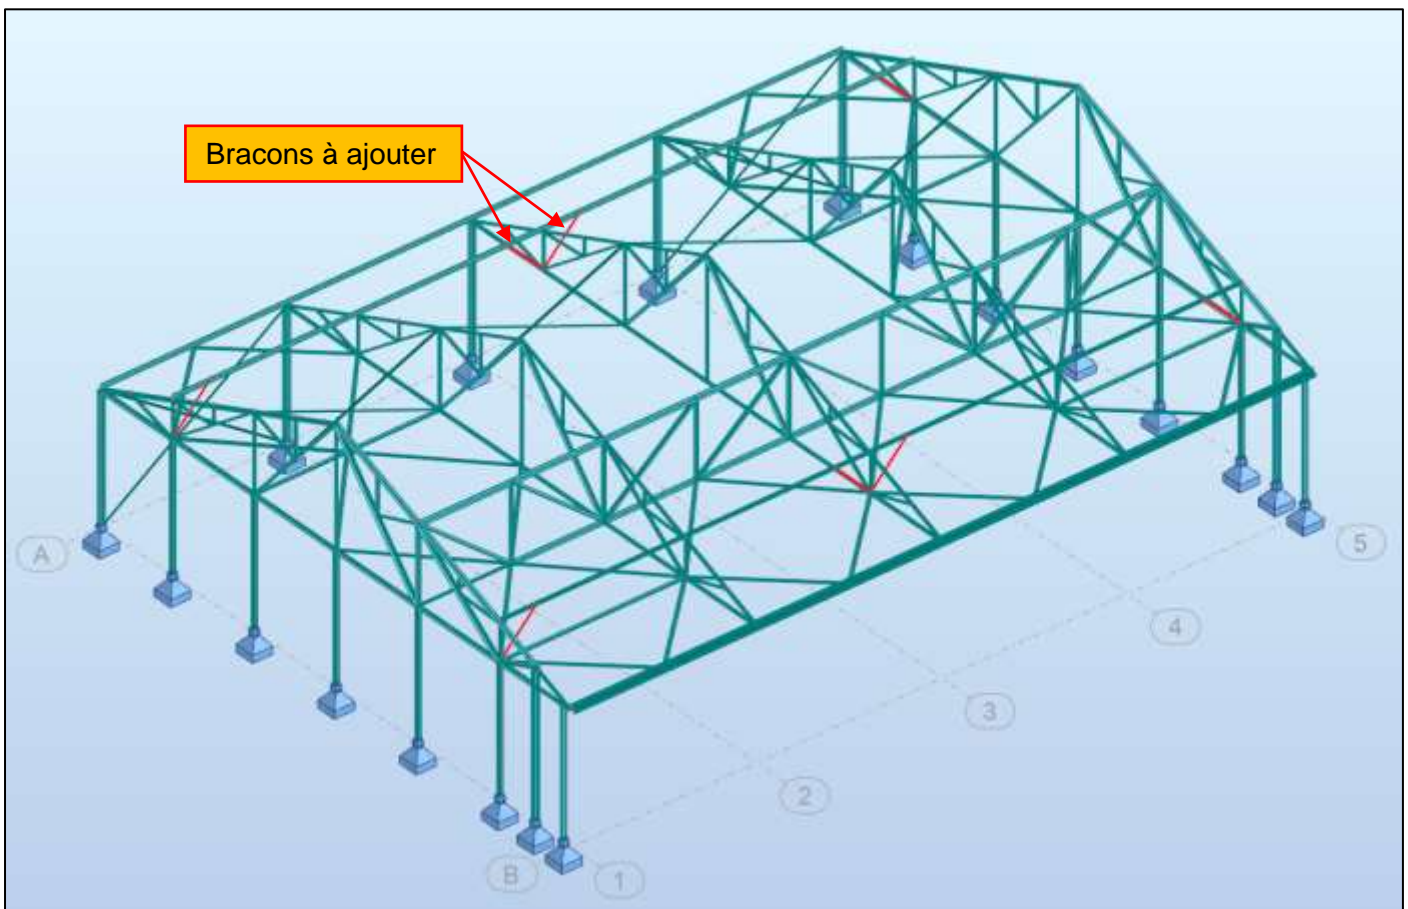
Localisation des bracons à ajouter :

→ La contrainte dans les membrures supérieures n'est pas conforme, le manque de maintien au flambement hors plan engendre des contraintes trop importantes

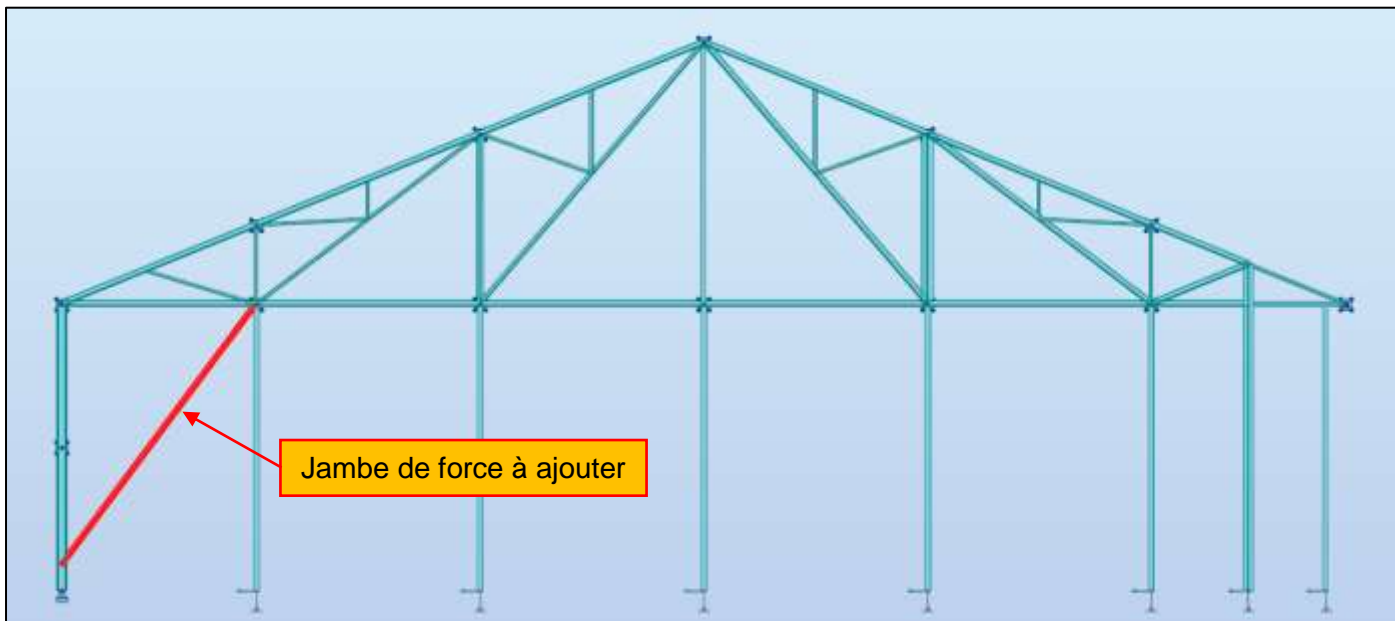
Principe de la jambe de force à mettre en œuvre :

→ Les déplacements en têtes de poteaux ne sont pas conformes

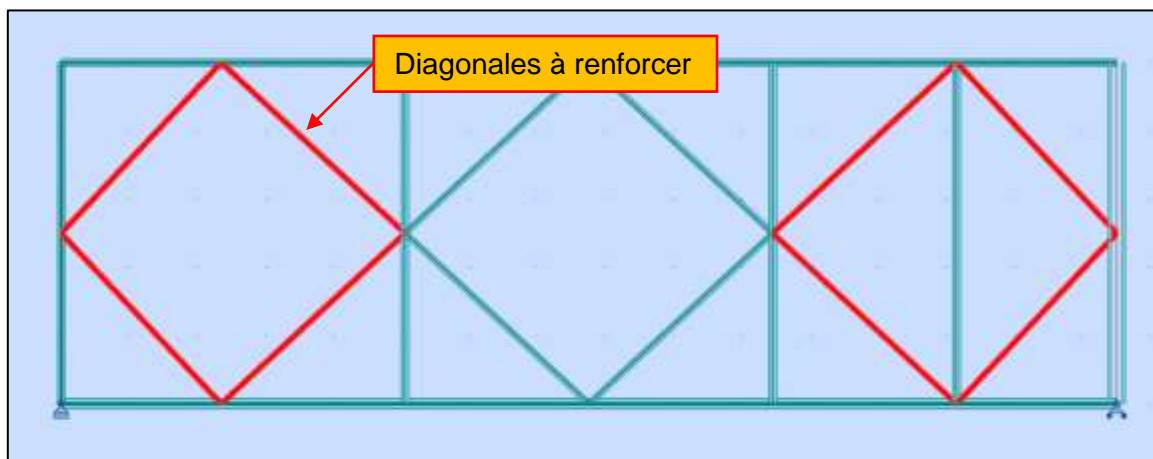
Localisation des diagonales à renforcer :

→ La contrainte dans les diagonales n'est pas conforme, les sections sont trop faibles par conséquent le taux de contrainte admissible est dépassé
