RAPPORT DE REPERAGE DES MATERIAUX ET PRODUITS CONTENANT DE L'AMIANTE AVANT DEMOLITION D'UN IMMEUBLE BÂTI

Rapport N° 891963 établi le 14/12/2021

**HANGARS VILLE DE CHOLET
AERODROME DE CHOLET - LD LE POINTREAU
49300 CHOLET**

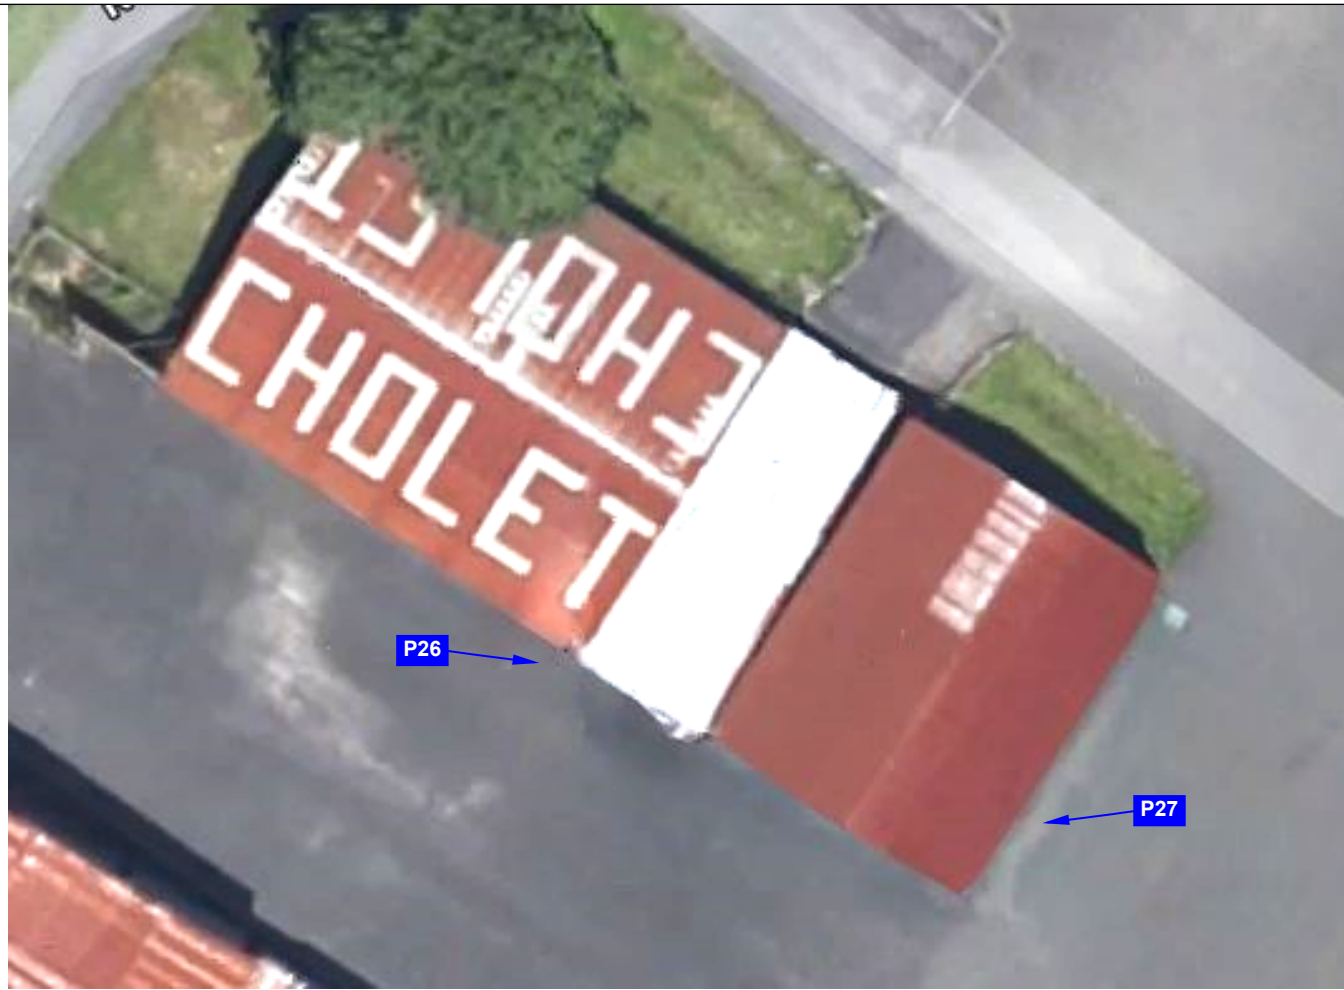
PLANCHE DE REPERAGE USUEL

Indice de révision : 0 Origine du plan / Auteur : Gabriel DIEUTRE **VUE en PLAN**

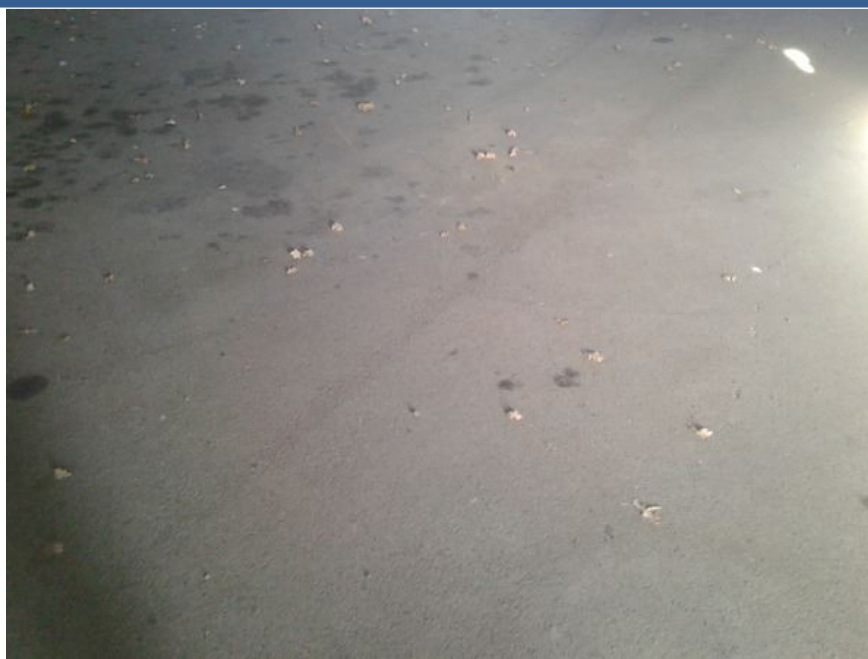
PRELEVEMENT : P1

Pièce ou Local	Hangar 1 (Rdc)
Composant de la construction	Revêtement de sol
Partie du composant	Enrobés 1 bitumineux
Présence d'amiante	Non
Plan N°	/

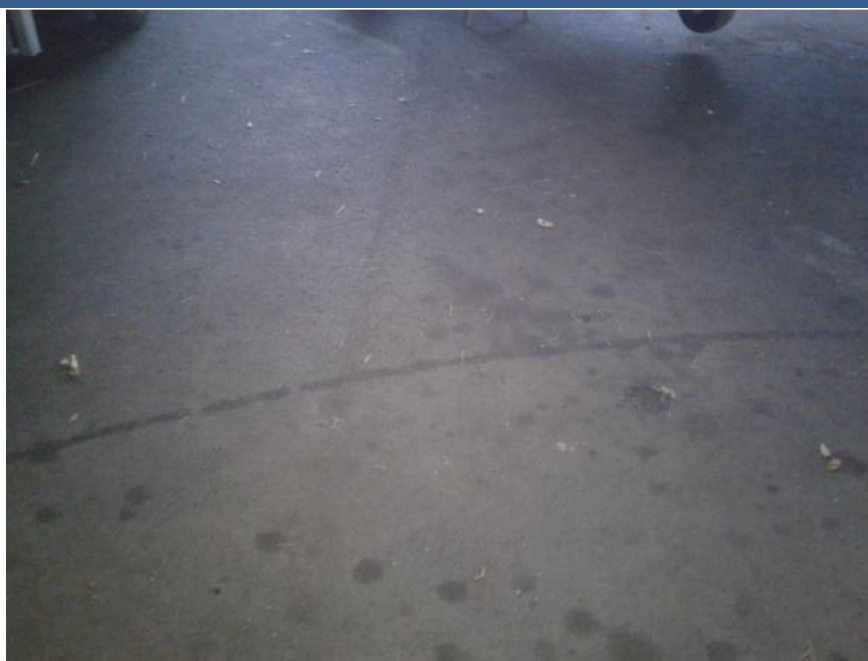
PRELEVEMENT : P2

Pièce ou Local	Hangar 1 (Rdc)
Composant de la construction	Revêtement de sol
Partie du composant	Enrobés 2 bitumineux
Présence d'amiante	Non
Plan N°	/

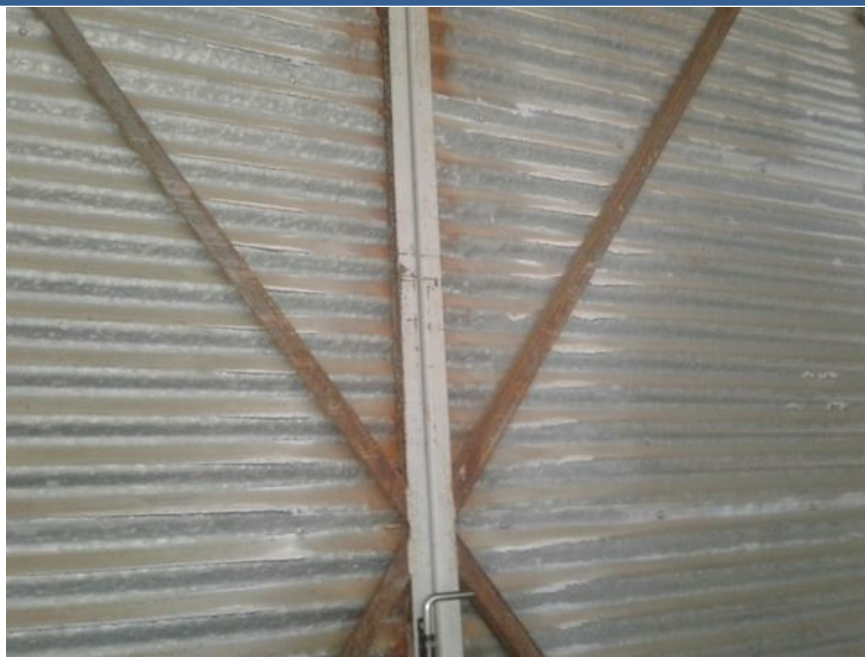
PRELEVEMENT : P4

Pièce ou Local	Hangar 1 (Rdc)
Composant de la construction	Portes coulissantes (métal)
Partie du composant	Peinture grise
Présence d'amiante	Non
Plan N°	/

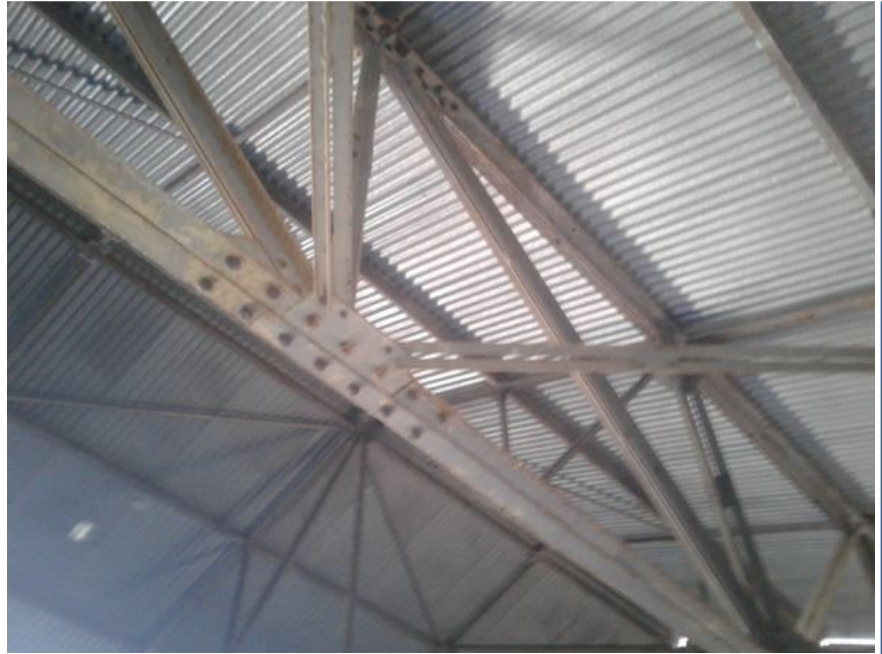
PRELEVEMENT : P5

Pièce ou Local	Hangar 1 (Rdc)
Composant de la construction	Armatures + poutres (plafonds)
Partie du composant	Peintures
Présence d'amiante	Non
Plan N°	/

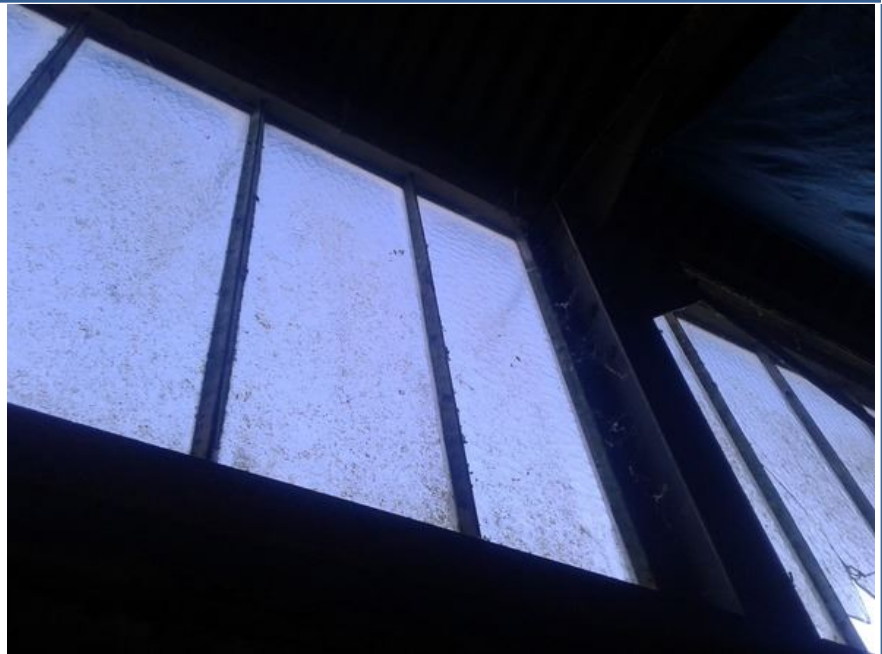
PRELEVEMENT : P6

Pièce ou Local	Hangar 1 (Rdc)
Composant de la construction	Fenêtres (métal)
Partie du composant	Joint (mastic) de vitrage
Présence d'amiante	Non
Plan N°	/

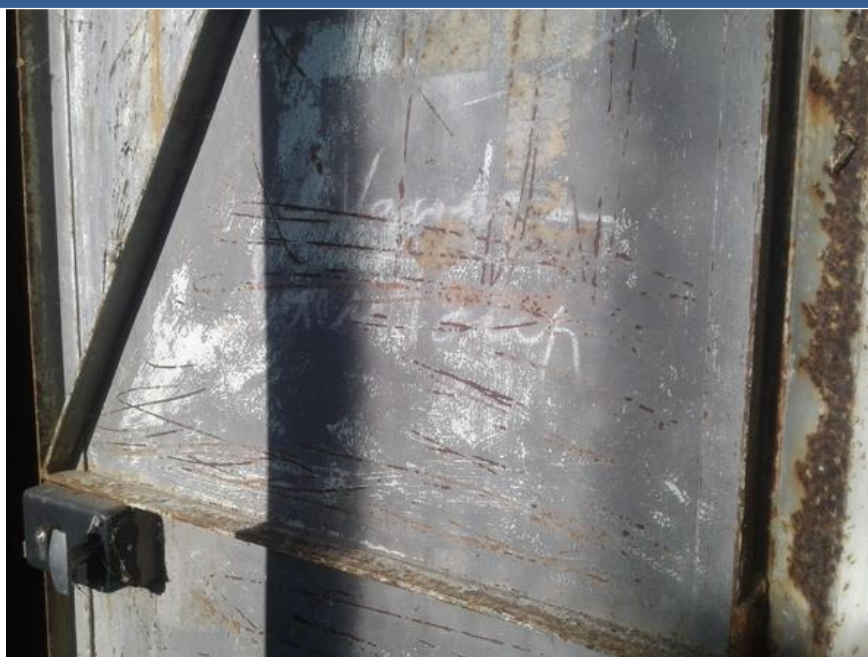
PRELEVEMENT : P7

Pièce ou Local	Atelier (Rdc)
Composant de la construction	Portes (métal)
Partie du composant	Peintures
Présence d'amiante	Non
Plan N°	/

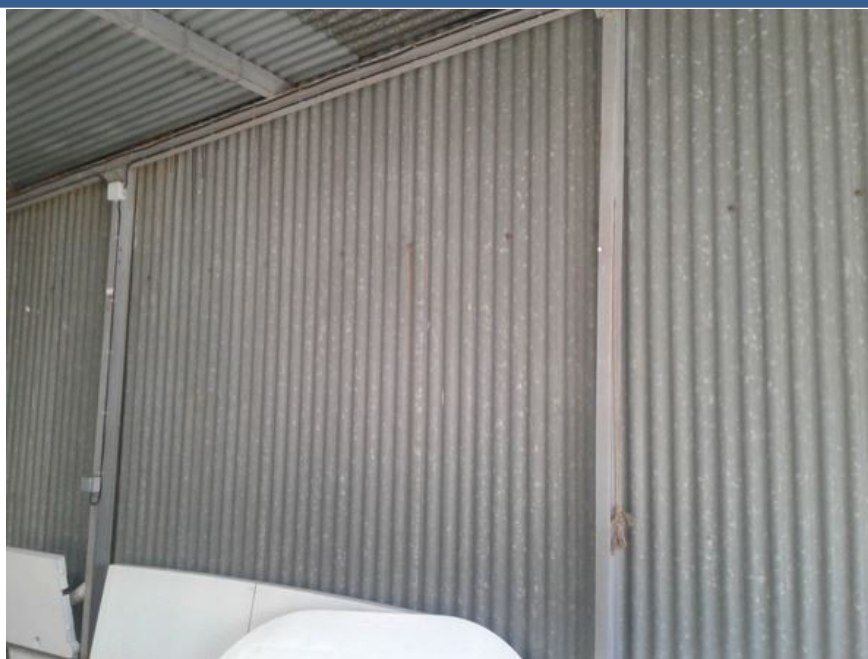
PRELEVEMENT : P8

Pièce ou Local	Atelier (Rdc)
Composant de la construction	Poteaux (murs)
Partie du composant	Peintures
Présence d'amiante	Non
Plan N°	/

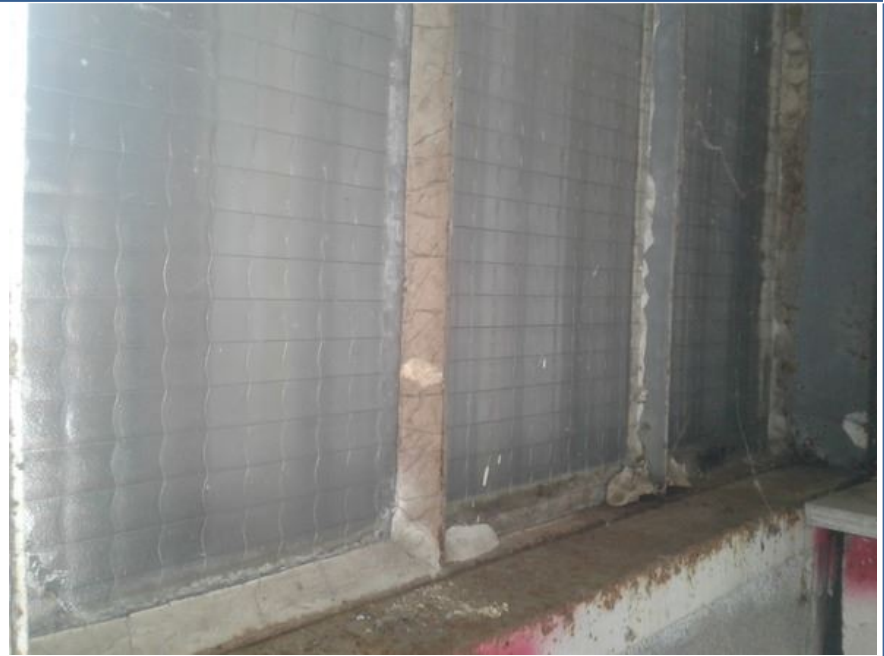
PRELEVEMENT : P9

Pièce ou Local	Atelier (Rdc)
Composant de la construction	Fenêtres (métal)
Partie du composant	Joint beige (mastic) de vitrage
Présence d'amiante	Non
Plan N°	/

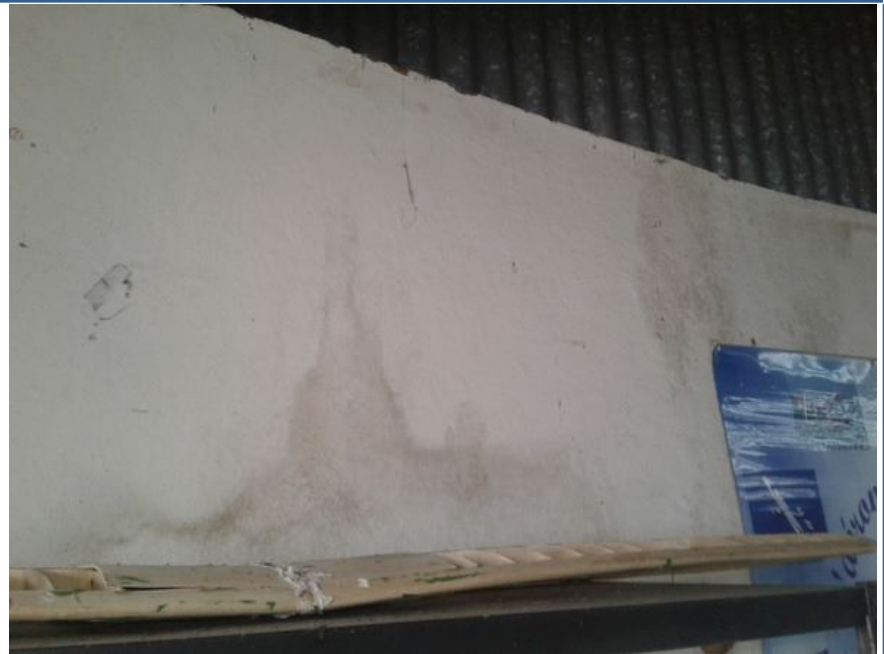
PRELEVEMENT : P10

Pièce ou Local	Atelier (Rdc)
Composant de la construction	Panneaux (murs)
Partie du composant	Peinture + agglo
Présence d'amiante	Non
Plan N°	/

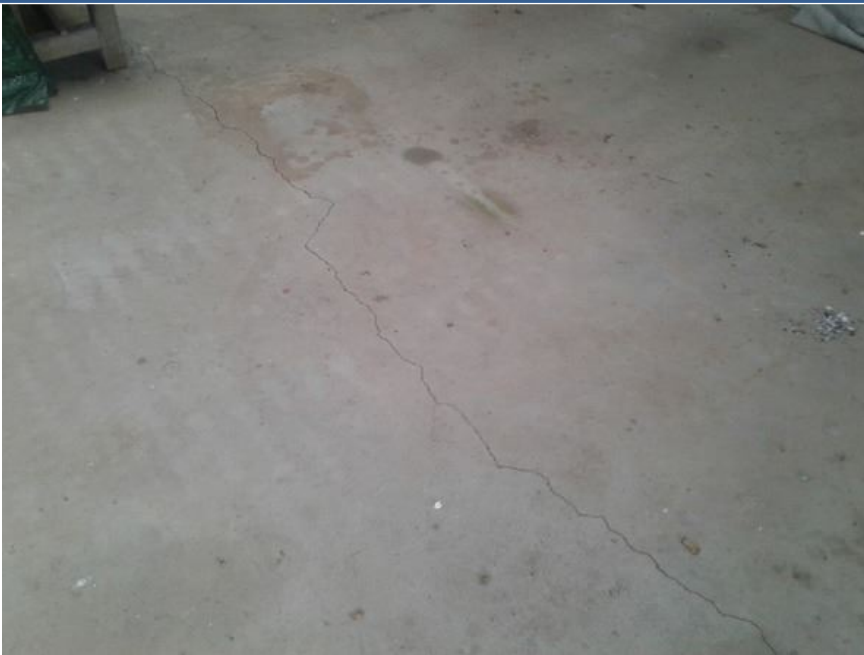
PRELEVEMENT : P11

Pièce ou Local	Atelier (Rdc)

Composant de la construction	Revêtements de sols	
Partie du composant	Ragréage gris	
Présence d'amiante	Non	
Plan N°	/

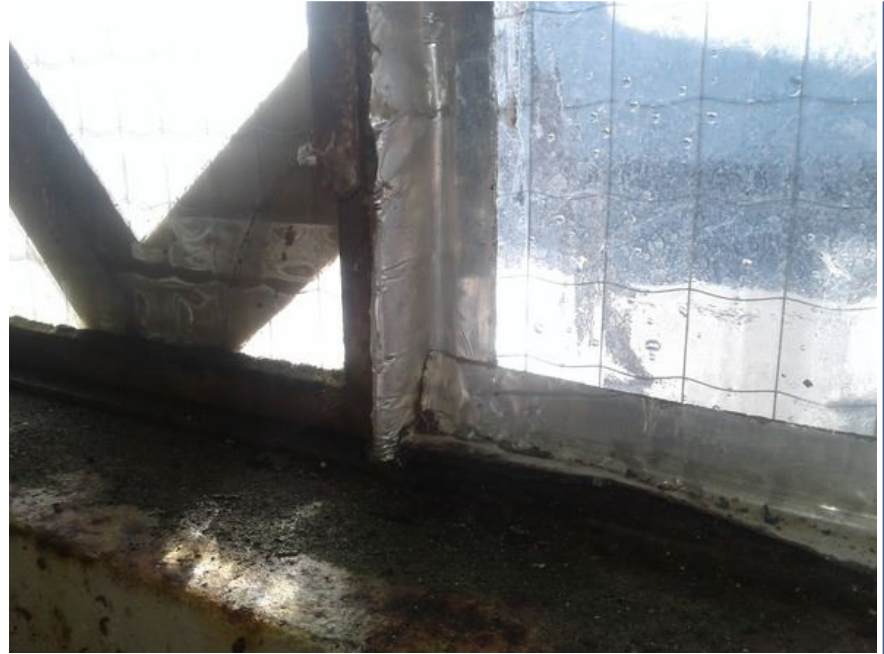
PRELEVEMENT : P13

Pièce ou Local	Atelier (Rdc)
Composant de la construction	Fenêtres métal
Partie du composant	Ruban adhésif alu) + bitumineux
Présence d'amiante	Non
Plan N°	/

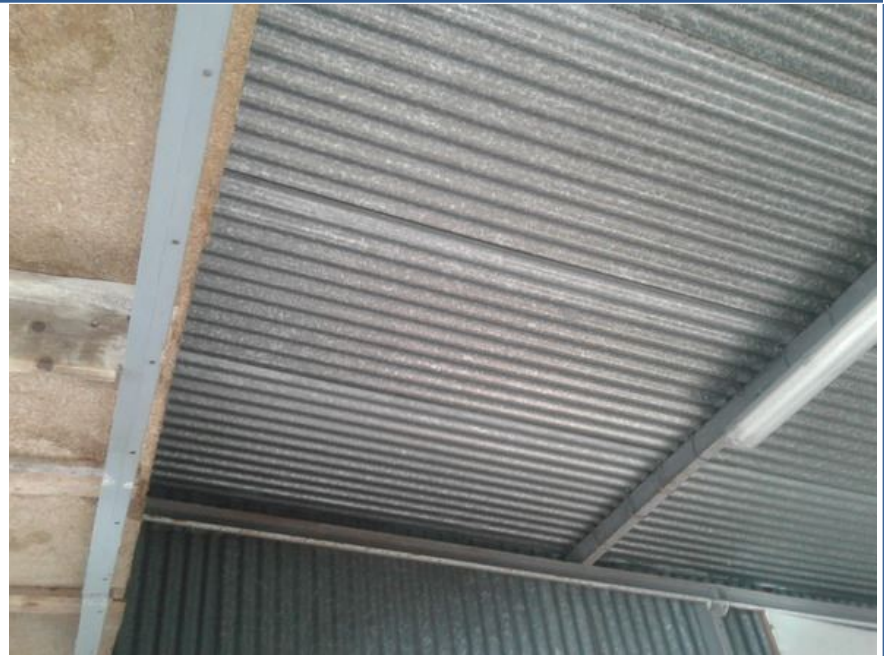
PRELEVEMENT : P14

Pièce ou Local	Atelier (Rdc)
Composant de la construction	Poutres (plafond)
Partie du composant	Peintures
Présence d'amiante	Non
Plan N°	/

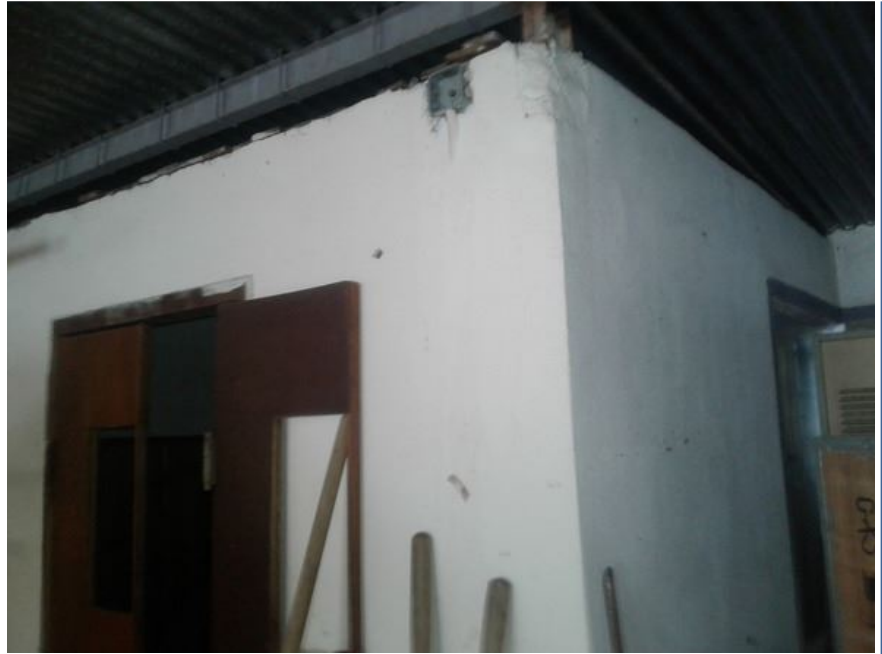
PRELEVEMENT : P15

Pièce ou Local	Atelier (Rdc)
Composant de la construction	Murs (rangt)
Partie du composant	Enduit peint
Présence d'amiante	Non
Plan N°	/

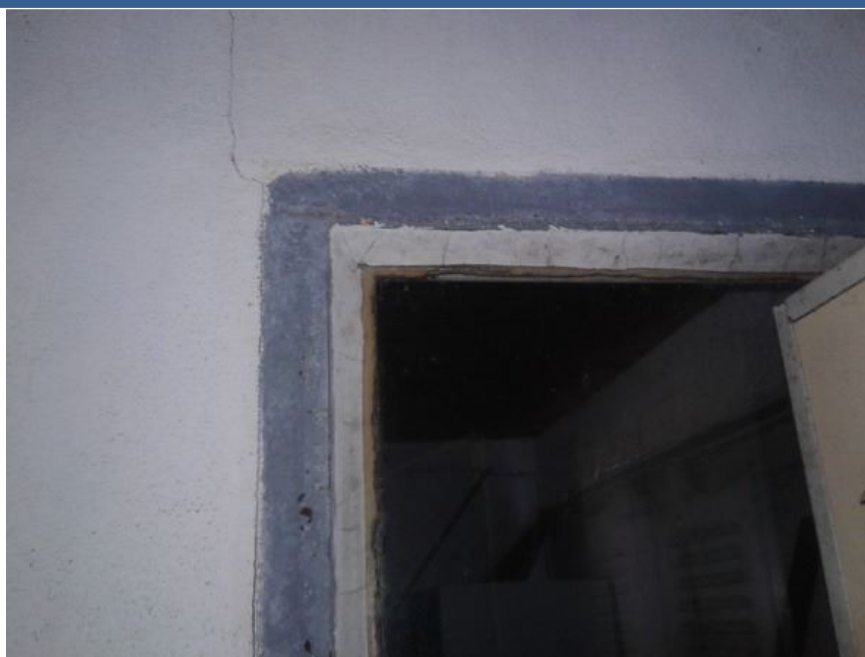
PRELEVEMENT : P17

Pièce ou Local	Rangement (Rdc)
Composant de la construction	Fenêtre (métal)
Partie du composant	Joint (mastic) de vitrage
Présence d'amiante	Non
Plan N°	/

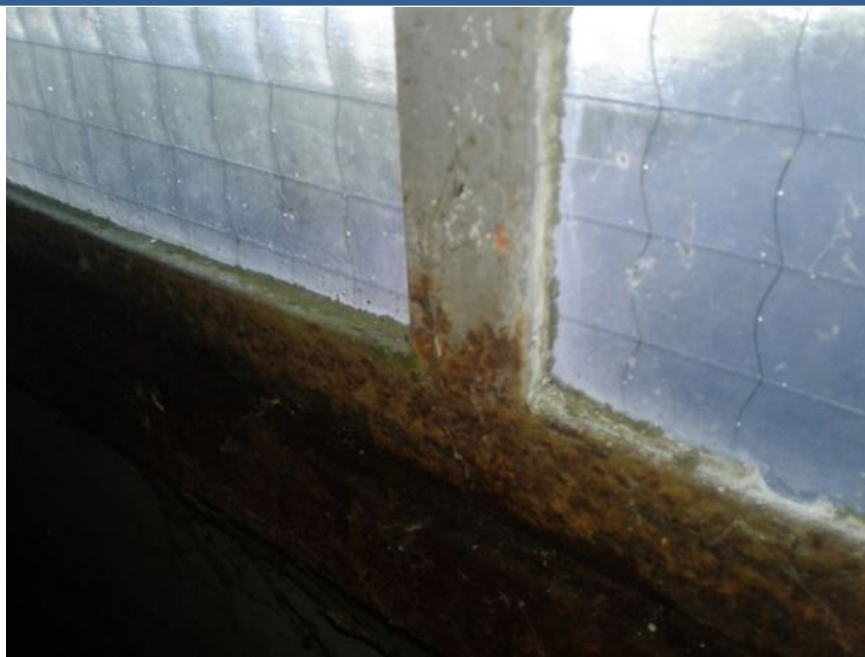
PRELEVEMENT : P18

Pièce ou Local	Atelier (Rdc)
Composant de la construction	Porte-fenêtre
Partie du composant	Joint de vitrage
Présence d'amiante	Non
Plan N°	/

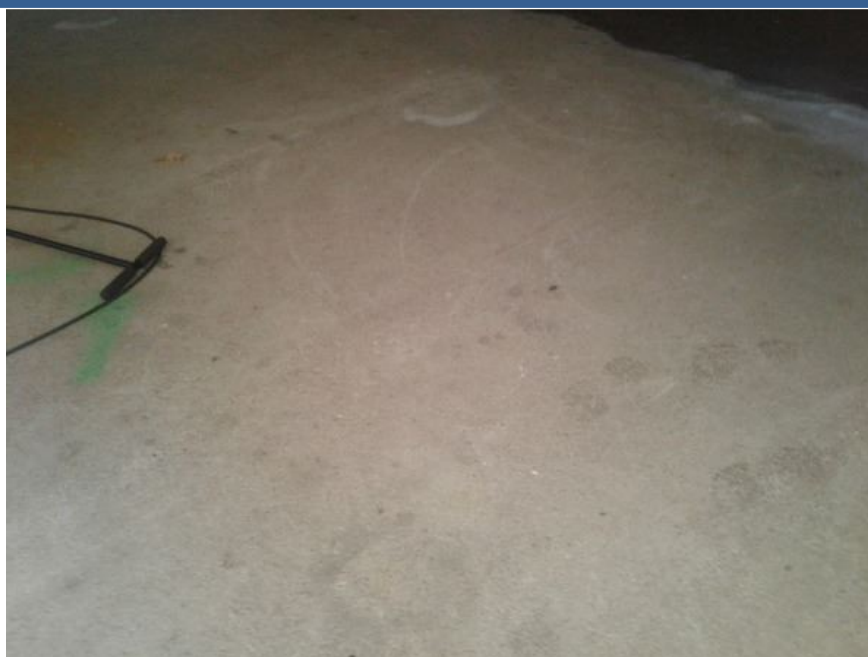
PRELEVEMENT : P19

Pièce ou Local	Hangar 2 (Rdc)
Composant de la construction	Revêtements de sols
Partie du composant	Ragréage
Présence d'amiante	Non
Plan N°	/

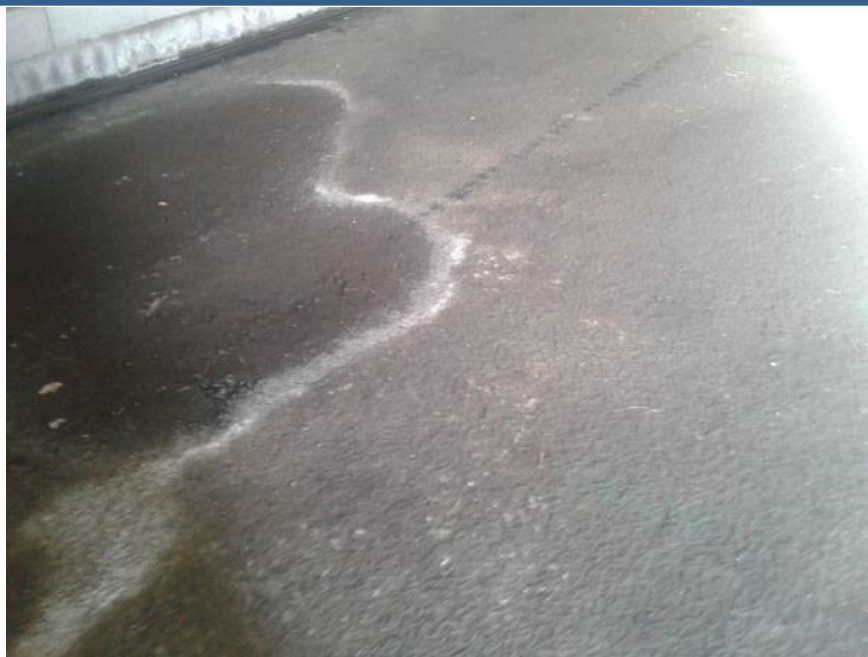
PRELEVEMENT : P20

Pièce ou Local	Hangar 2 (Rdc)
Composant de la construction	Voiries
Partie du composant	Enrobés 3 bitumineux
Présence d'amiante	Non
Plan N°	/

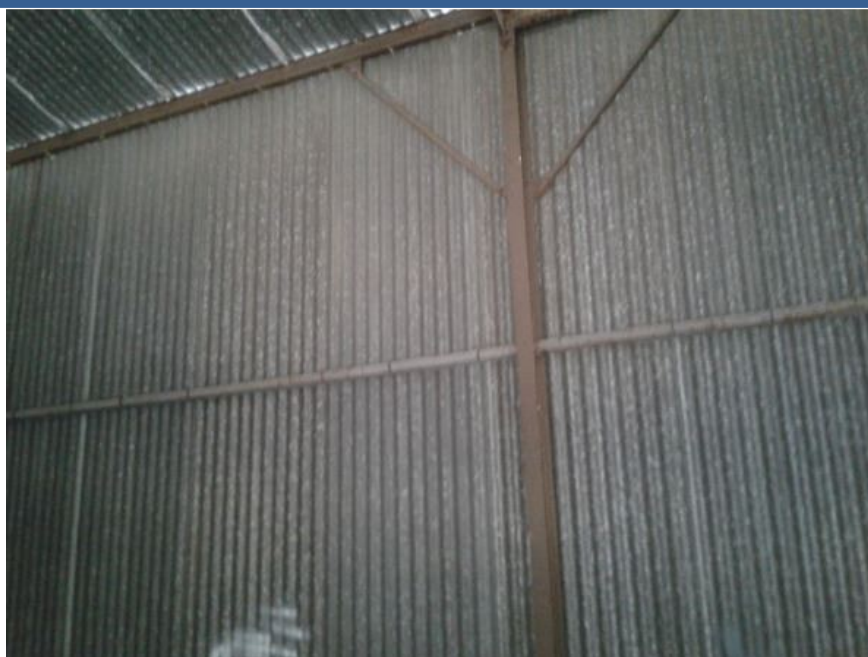
PRELEVEMENT : P21

Pièce ou Local	Hangar 2 (Rdc)
Composant de la construction	Poteaux (murs)
Partie du composant	Peintures
Présence d'amiante	Non
Plan N°	/

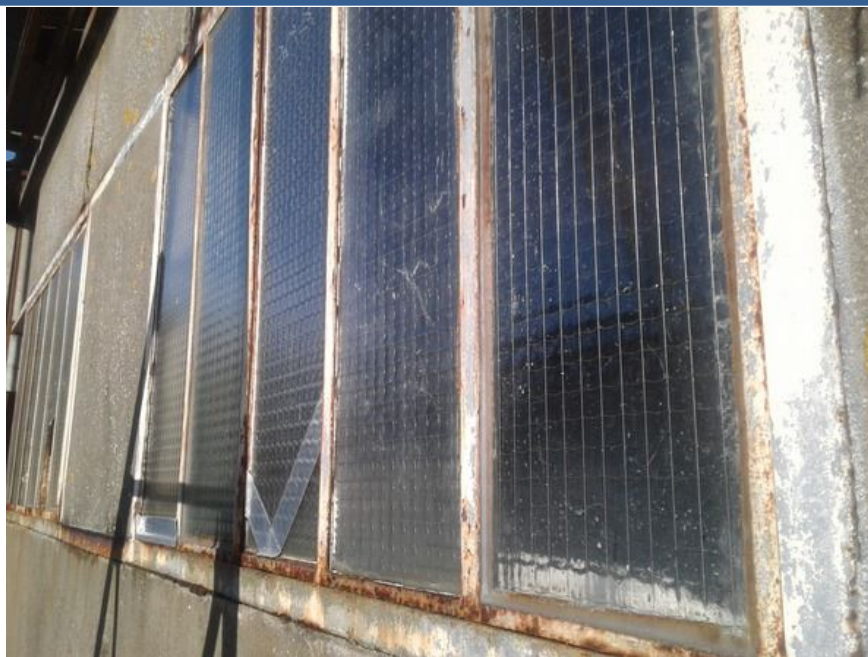
PRELEVEMENT : P22

Pièce ou Local	Façades (Ext.)
Composant de la construction	Fenêtres (métal)
Partie du composant	Peintures
Présence d'amiante	Non
Plan N°	/

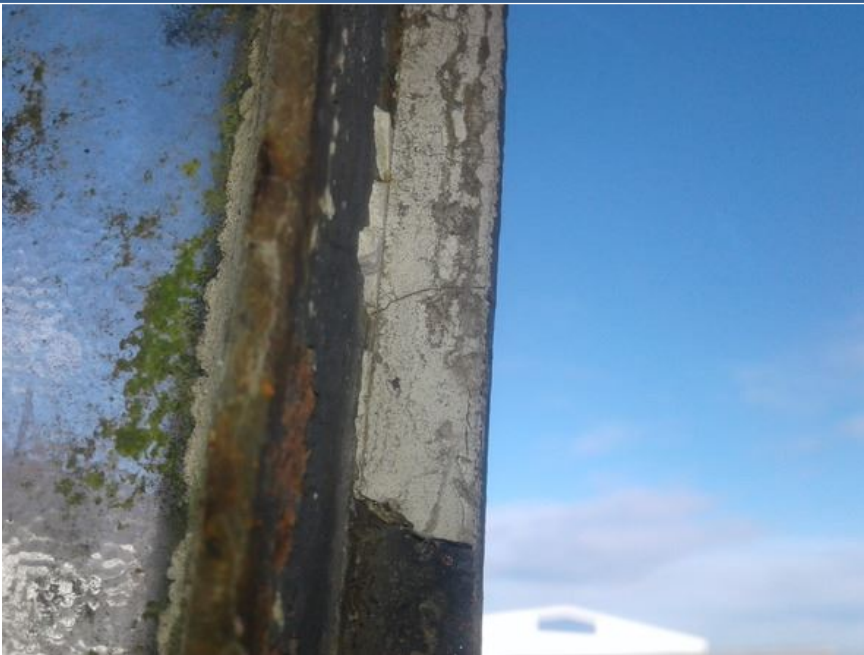
PRELEVEMENT : P23

Pièce ou Local	Façades (Ext.)

Composant de la construction	Porte-fenêtre (métal)	
Partie du composant	Joint (gris) de vitrage	
Présence d'amiante	Non	
Plan N°	/

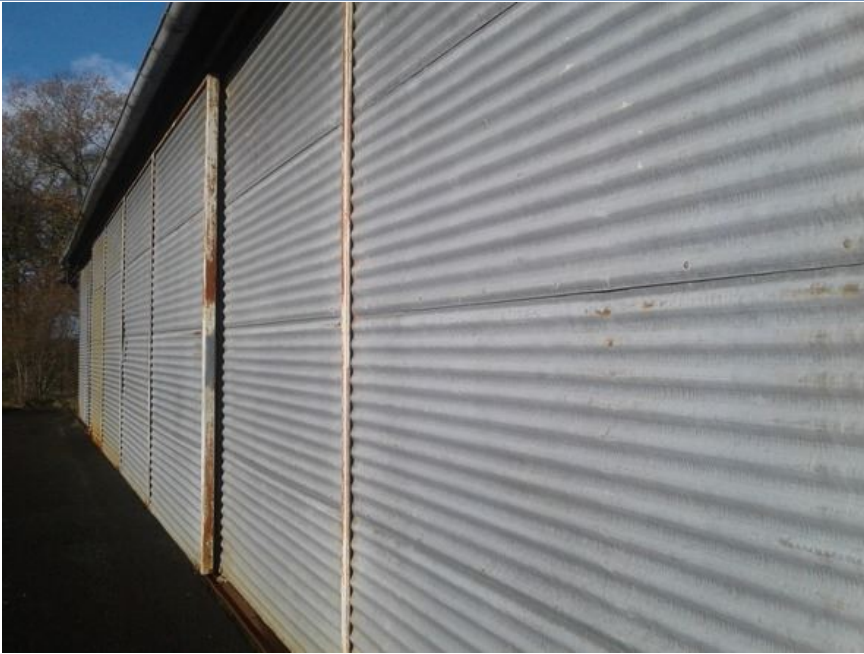
PRELEVEMENT : P24

Pièce ou Local	Façades (Ext.)

Composant de la construction	Portes coulissantes (métal)	
Partie du composant	Peintures (blanche)	
Présence d'amiante	Non	
Plan N°	/

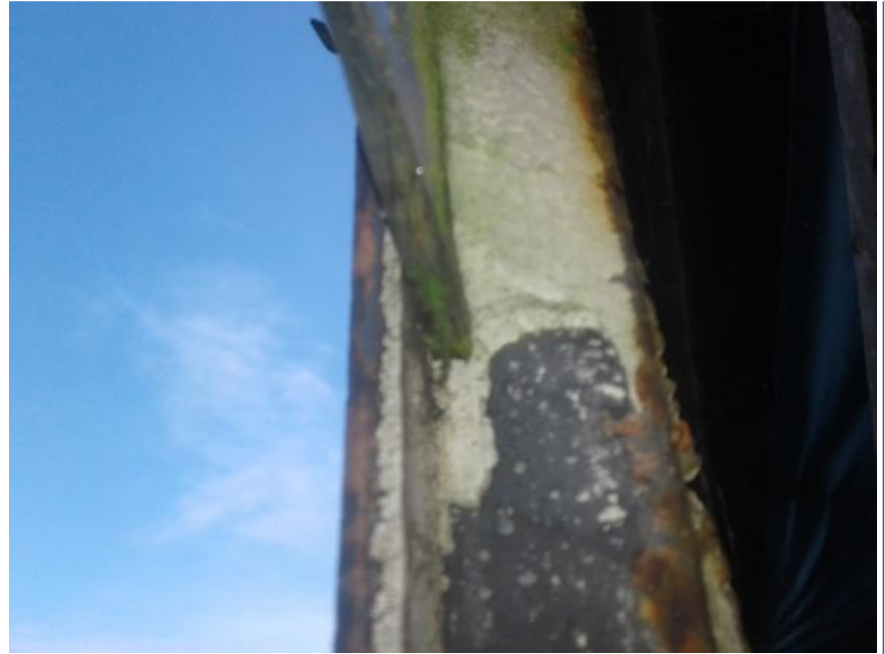
PRELEVEMENT : P25

Pièce ou Local	Façades (Ext.)
Composant de la construction	Entre vitre et armtaure (fenêtres)
Partie du composant	Joint (maigre) beige de vitrage
Présence d'amiante	Non
Plan N°	/

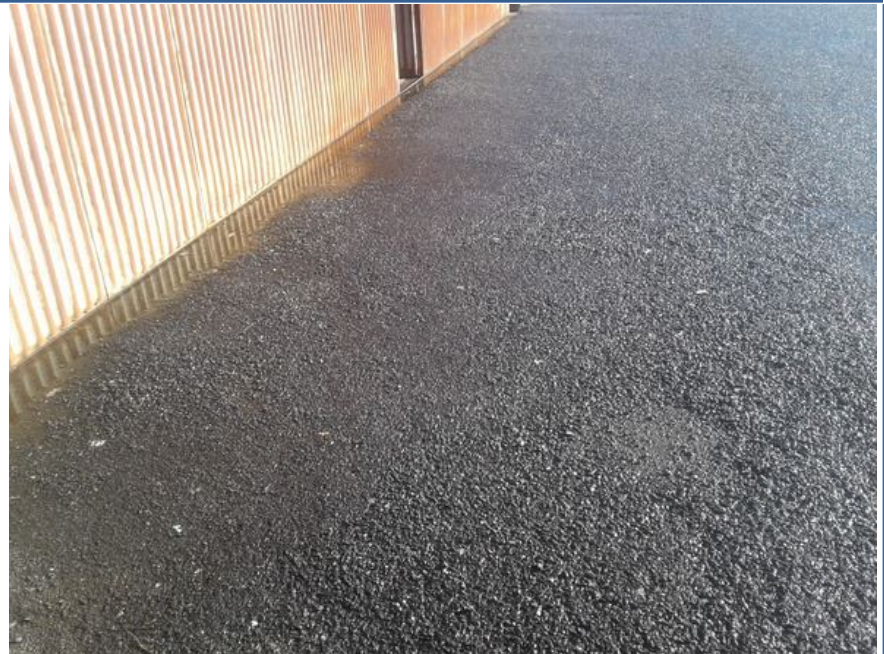
PRELEVEMENT : P26

Pièce ou Local	Voiries (Ext.)
Composant de la construction	Voiries (périph. bâti.)
Partie du composant	Enrobés 4 bitumineux
Présence d'amiante	Non
Plan N°	/

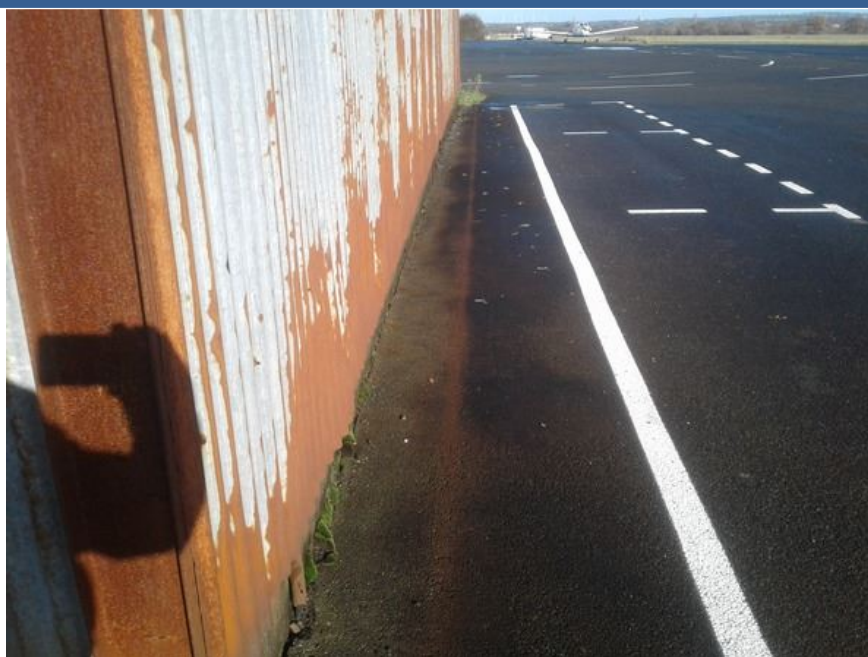
PRELEVEMENT : P27

Pièce ou Local	Voiries (Ext.)
Composant de la construction	Voiries (périph. bâti.)
Partie du composant	Enrobés 5 bitumineux
Présence d'amiante	Non
Plan N°	/
